**OBRAZLOŽENJE PRIMENE TEHNOLOŠKOG
PROCESA**

**FORMIRANJE ZAŠTITNO - OJAČAVAJUĆE
PREVLAKE NA ULAZNIH IVICAMA RADNIH
LOPATICI POSLJEDNJIH STEPENA PARNIH
TURBINA SA STELITNOM ZAŠTITOM**

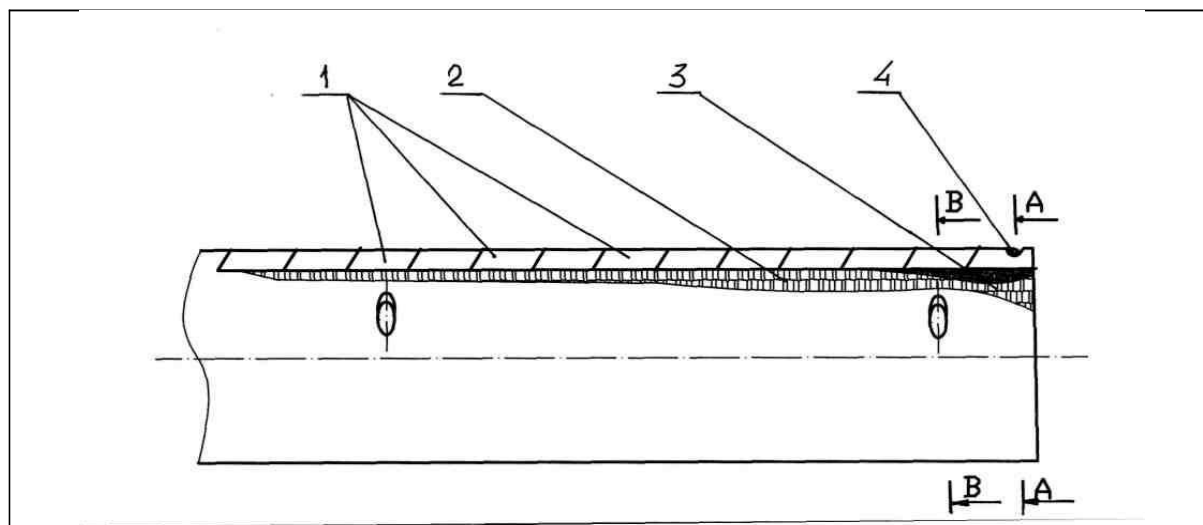
Slika 1. - Skica ispupčenog dijela radne lopatice sa stelitim pločicama i karakterističnim erozionim oštećenjima.

Na *Slici. 1.* prikazana je skica radne lopatice (čija dužina radnog dijela pera iznosi 755 mm) posljednjeg stepena turbine **K-300-240 LM3**, sa karakterističnim erozionim oštećenjima posle desetogodišnje upotrebe.

- 1 – Stelitne pločice;
- 2 – Površinske usjekline (oštećenja od kapljica vode) na materijalu lopatice;
- 3 – Zona oštećenja u kojoj se formira „štit“(„štitnik“);
- 4 – Oštećenja od usjekline (oštećenja od kapljica vode) na prvoj stelitnoj pločici.

Prekid (tj. udubljenje) u zadnjem djelu **stelitne pločice** kvari aerodinamički **profil lopatice**. Uslijed prekidanja parne struje, prekida (tj. udubljenja) stelitske pločice (naročito u zoni velikih linearnih brzina koje dostižu i nadzvučne vrijednosti), dolazi do **erozionog razaranja** materijala lopatice na ispupčenom djelu, uz smanjenje intenziteta razaranja po dužini od čela.

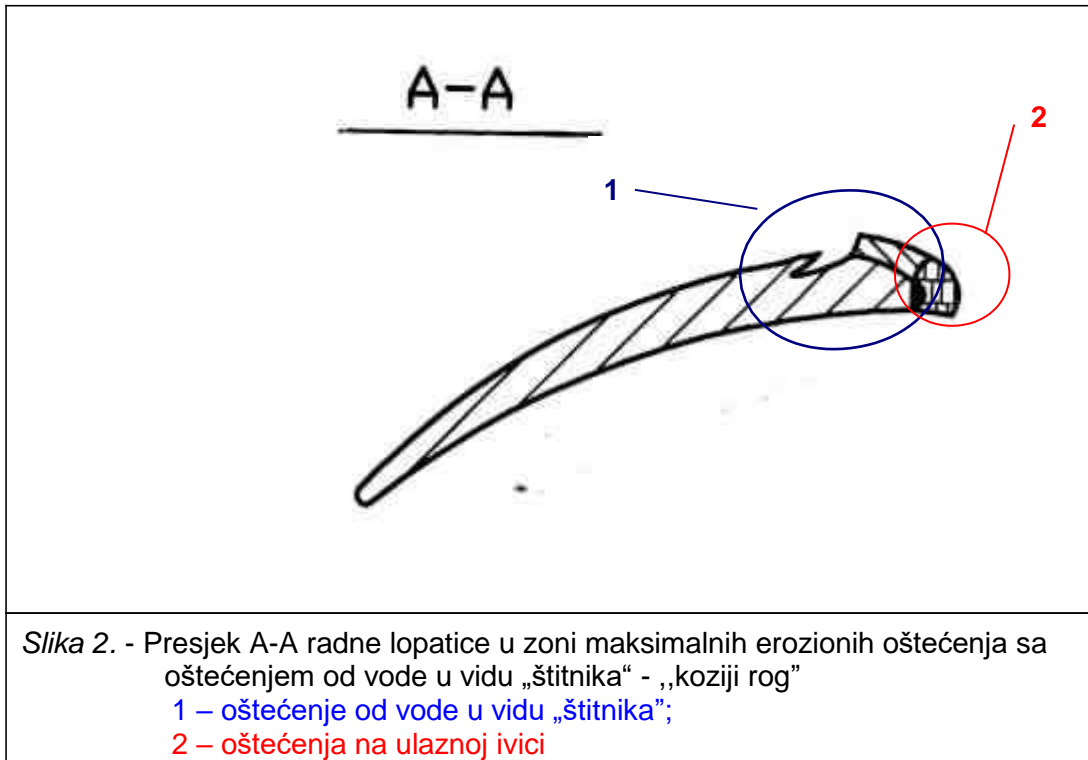
Pri tome se u zoni 1+6 stelitske pločice zapaža tvorevina materijala lopatice u obliku „štitnika“ („koziji rog“), kao što je prikazano na Slici 2.

Pojava ovakvih oštećenja veoma utiče na aerodinamičku karakteristiku radnih lopatica, pošto ispupčeni dio radne lopatice remeti cirkulaciju optočne struje (**opstrujavanja**). Susretno (nailazeće) strujanje na ulaznu ivicu se djeli i opstrujava površinu radne lopatice, kako od strane „leđa“ (konveksne), tako i od konkavne strane.

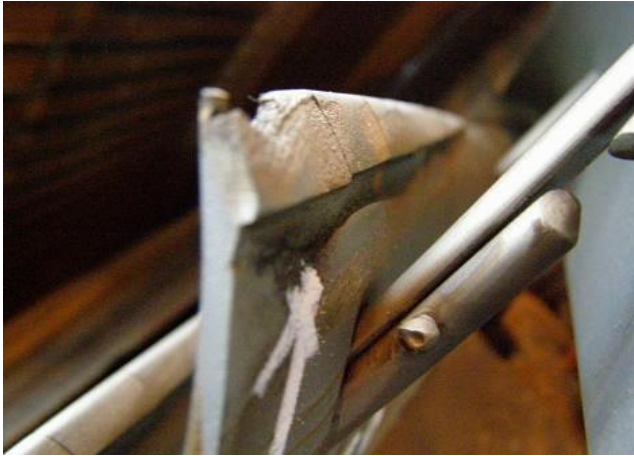
Slika 4. - Oštećenje od kapljica vode - „štitnik“

Pri dužoj upotrebi, veličina oštećenja od vode („štitnika“) može da dostigne vrijednosti jednake debljini pera lopatice, sa izlazom na ulegnutu površinu u obliku tačkastih i linearnih usjeklina (oštećenja od vode).

Radi zaštite dijela pera lopatice iza stelita, koji je izložen intenzivnom erozionom habanju od protoka pare po „leđima“, „VTI“ je ponudio **tehnologiju remonta**, kojom se **uklanja „štitnik“, izravnavu prekid** (udubljenje) **stelitne ploče i formira zaštitno-ojačavajuća prevlaka**.

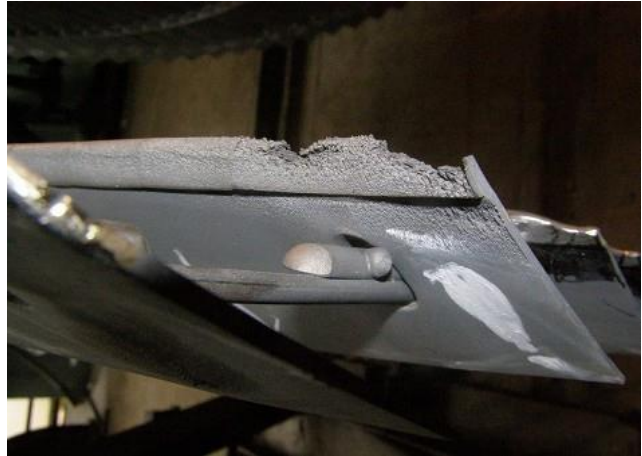
Slika 5.-Oštećene ulazne ivice i stelitne pločice

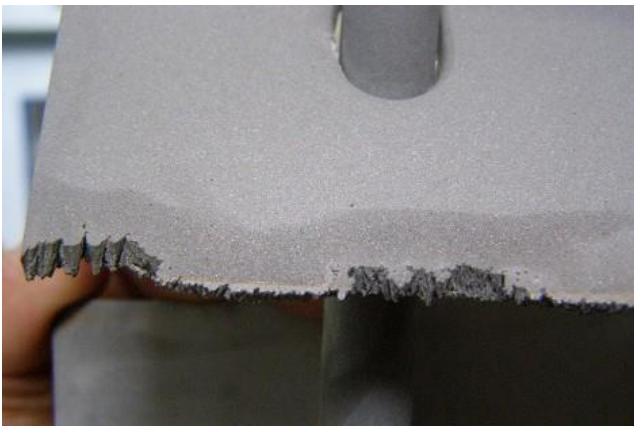
Slika 6. - Izgled oštećenja sa konkavne strane

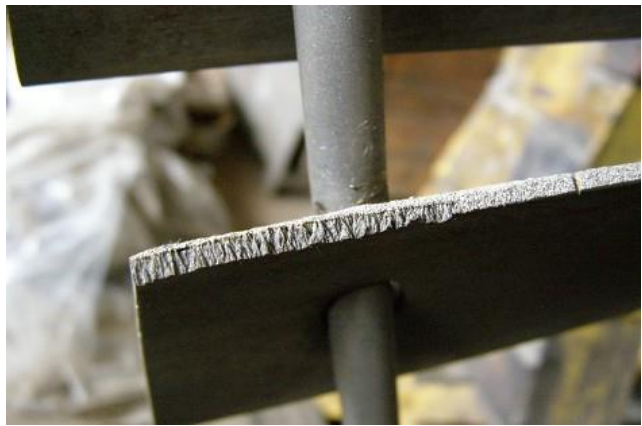
Slika 7.-Izgled oštećene lopatice na ulaznoj ivici

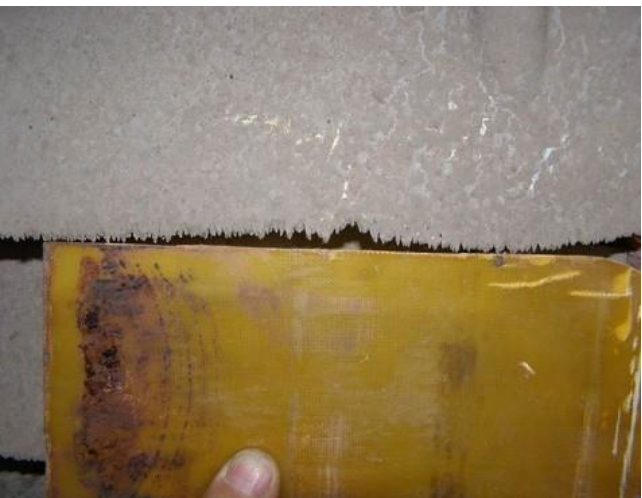
Slika 9.-Oštećena lopatica rotora Alstom

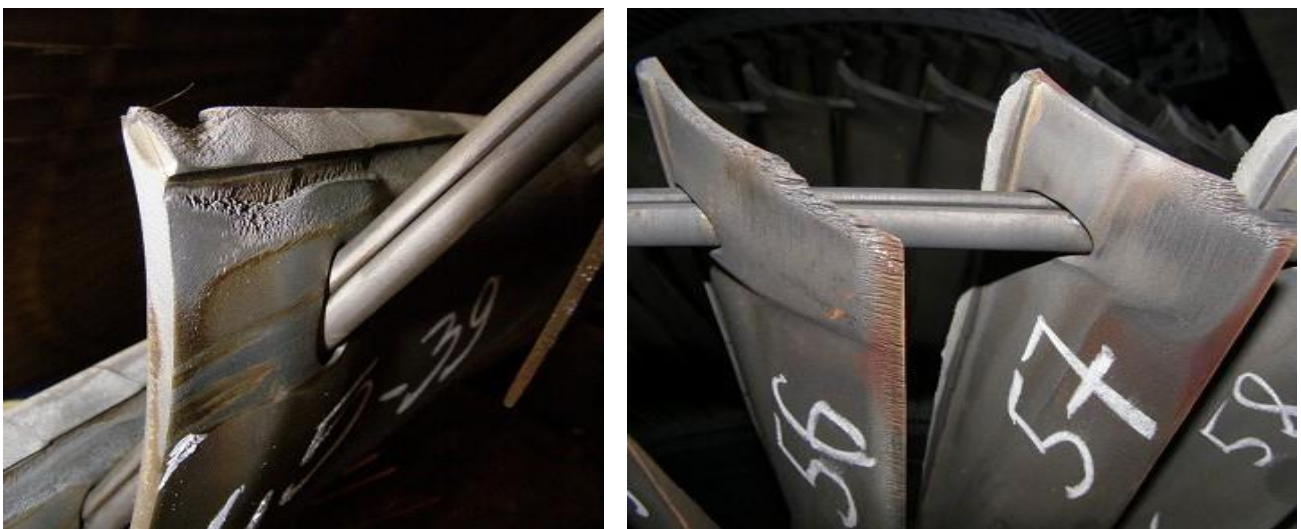
Slika 10. - Izgled oštećenih lopatica prije sanacije
