**OBRAZLOŽENJE PRIMENE TEHNOLOŠKOG
PROCESA**

**FORMIRANJE ZAŠTITNO - OJAČAVAJUĆE
PREVLAKE NA ULAZNIH IVICAMA RADNIH
LOPATICI POSLJEDNJIH STEPENA PARNIH
TURBINA SA STELITNOM ZAŠTITOM**

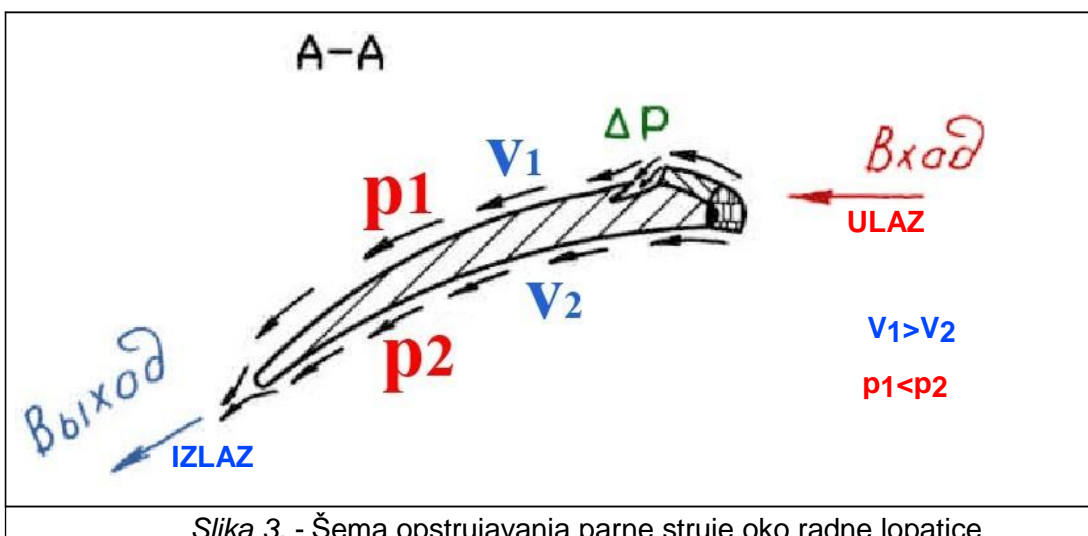
Pri tome je (slika 3.) **brzina struje** po ispupčenom djelu lopatice V_1 veća od brzine struje u ulegnutom djelu V_2 ($V_1 > V_2$), a **pritisak struje** je obrnuto, $P_1 < P_2$.

Ovo uslovljava **silu uzgona**, koja **pokreće lopaticu**, odnosno kompletan **rotor**! Prekid toka struje po „leđima“ (gornjoj površini pera lopatice) stvara nestacionarni fluks. Kapi koje se otkidaju sa prekida (udubljenja) stelitne pločice, dospjevajući pod „štitnik“, stvaraju kontrapritisak, koji umanjuje silu uzgona lopatice. To, sa svoje strane, smanjuje koeficijent korisnog dejstva lopatice i u cjelini koeficijent korisnog dejstva cjelog stepena.

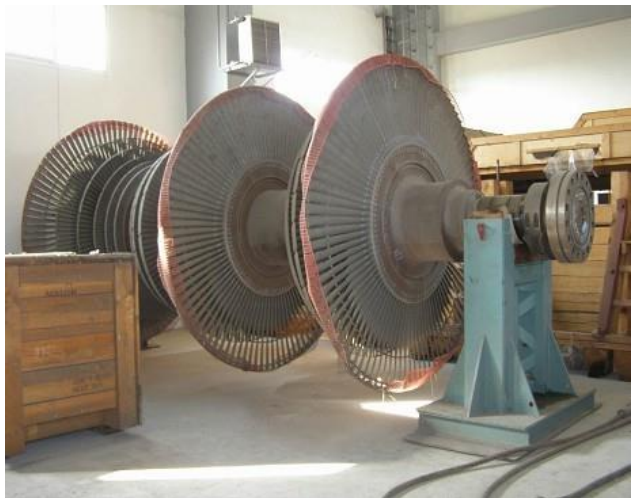
Slika 8. - Rotor Alstom 300 MW

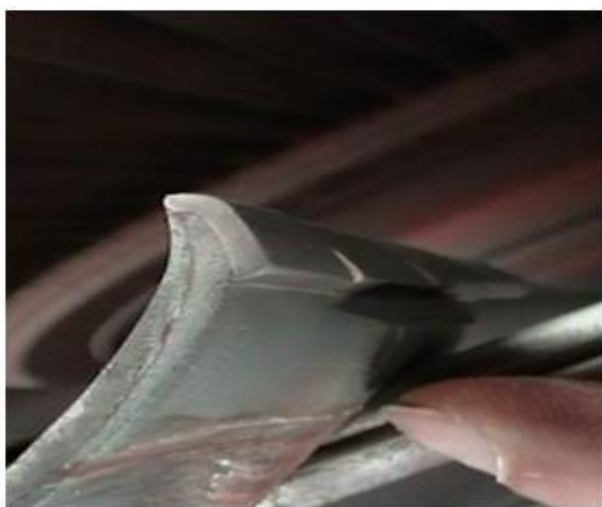
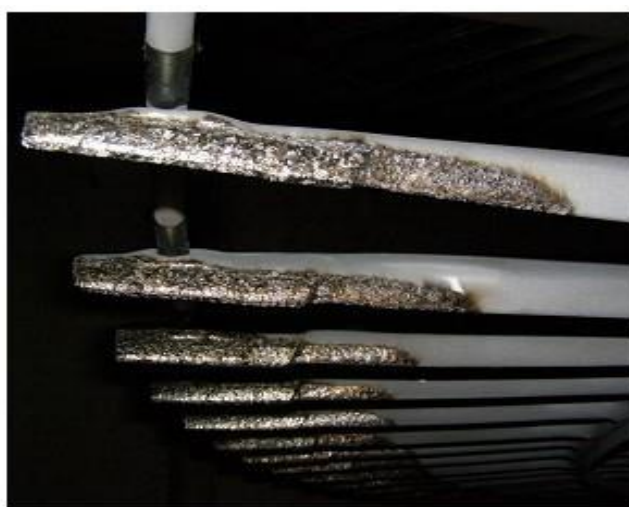
Slika 10. - Izgled novih lopatica nakon preventivne zaštite

Da bi se povećao vjek trajanja radnih lopatica, vrši se profilisanje prekida (udubljenja) stelitne pločice kod NOVIH LOPATICA (koje se prvi put montiraju), a zatim se formira zaštitno-ojačavajuća prevlaka.

Tehnologija stvaranja preventivne zaštite predviđa formiranje prevlake, kako na djelu stelita, tako i na djelu iza stelita pretpostavljanog erozionog habanja, na ulaznoj ivici lopatice, zatim sa strane korita (konkavna strana), te po potrebi i na izlaznoj strani lopatice.
